Cut in pós fratura transtrocanterica revisado com artroplastia total do quadril e enxerto

Cut in post transtrochanteric fracture revised with total hip arthroplasty and graft

Um dos dispositivos mais usados para tratamento das fraturas transtrocantericas é a haste céfalo medular. Uma das complicações que pode acontecer é a migração do parafuso céfálico (*cut out*). A migração para dentro do anel pélvico (*cut in*) é bem mais rara, e, também aconteceu com essa paciente. O caso que vamos apresentar é de uma paciente de 74 anos, tratada com haste cefalomedular curta, onde ocorreu a falha do implante e foi feita uma prótese total do quadril. Na nossa avaliação com os achados intra e pós operatórios, acompanhados da avaliação radiográfica, sugerem que o mau posicionamento do parafuso céfálico, osteoporose e mal bloqueio do parafuso céfálico, foram as principais causas da falha. Apresentamos este caso com descrição detalhada, destacando o uso adequado dessa haste específica e uma breve revisão da literatura.

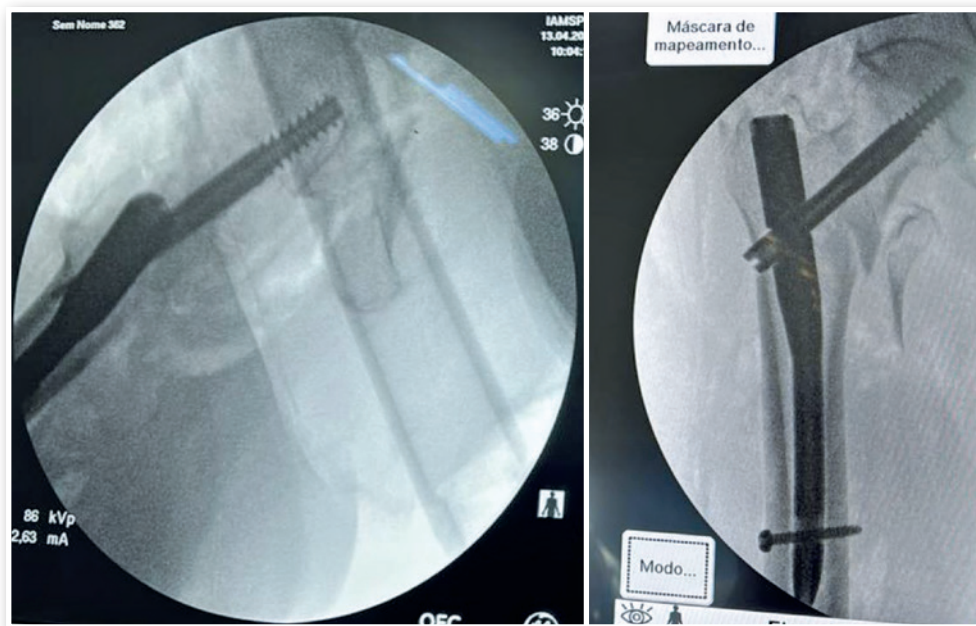
A equipe do trauma do hospital optou pela realização de osteossíntese com uma haste cefalomedular (HCM) curta após 12 dias (Figura 2). Foi utilizada a técnica minimamente invasiva para a HCM. O ponto de entrada foi localizado no ápice do trocanter maior do fêmur e guia para o parafuso de bloqueio distal da haste curta. A cirurgia transcorreu sem complicações.

Figura 2. Radioscopia do intraoperatório da síntese do fêmur.

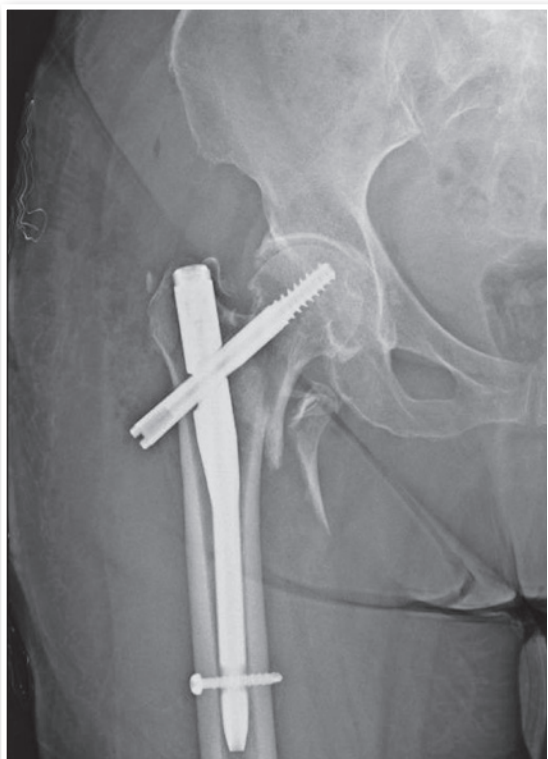
A paciente retornou ao ambulatório com 11 dias de pós-operatório e apresentou sinais radiográficos de migração superior do parafuso cefálico da HCM (Figura 3). Foi orientada a retirada da carga do membro inferior operado e retorno ambulatorial após 2 semanas com nova radiografia. No retorno ambulatorial subsequente, foi evidenciada a soltura e a medialização do parafuso cefálico da HCM, para dentro da cavidade pélvica (Figura 4).

Figura 3. Radiografia evidenciando a migração superior do parafuso cefálico (*cut out*).

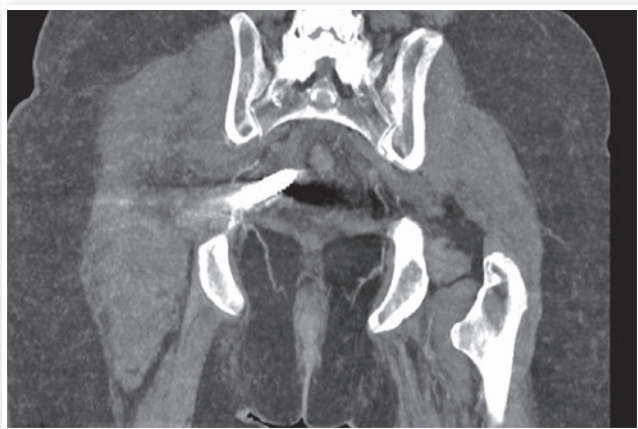
Paciente foi internada, e realizadas tomografia e arteriografia da pelve para averiguar alguma lesão arterial (Figuras 5 e 6). As imagens não evidenciaram lesões arteriovenosas. Na janela óssea da tomografia conseguimos observar a posição do parafuso cefálico migrado para a porção posterior da cabeça do fêmur, transpassando a parede posterior do acetábulo, e localizado na região próxima ao sacro.

Figura 6. Angiotomografia sem lesão arterial pós contraste.
